检测报告

报告编号　A226020802610100101C　　第 1 页 共 4 页

样品名称	尼龙软管
型号	FC-PA-AD34.5
材质	PA6
颜色	黑色
样品接收日期	2026.03.20
样品检测日期	2026.03.20-2026.03.27

测试项目：高低温交变

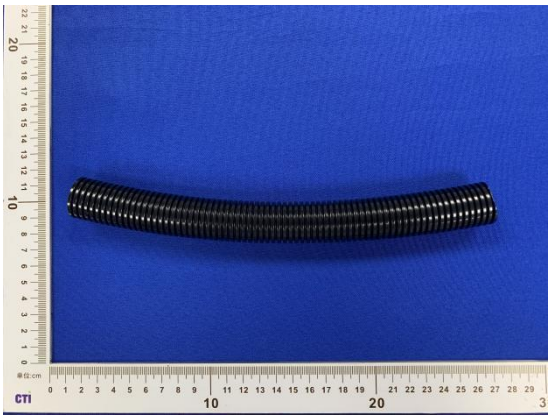
样品编号	外观（目视检查）	测试要求	结论
A2260208026101001	样品外观无变化	外观无变化	符合

测试后样品图片
